## ΔΙΑΤΗΡΗΤΕΟ ΝΕΟΚΛΑΣΙΚΟ ΚΤΙΡΙΟ ΣΤΗΝ ΚΑΣΤΕΛΑ ΠΕΙΡΑΙΑ Μελέτη αποκατάστασης

Παρουσίαση: ΧΑΡΗΣ ΠΑΠΑΪΩΑΝΝΟΥ, αρχ. μηχ. Ε.Μ.Π.

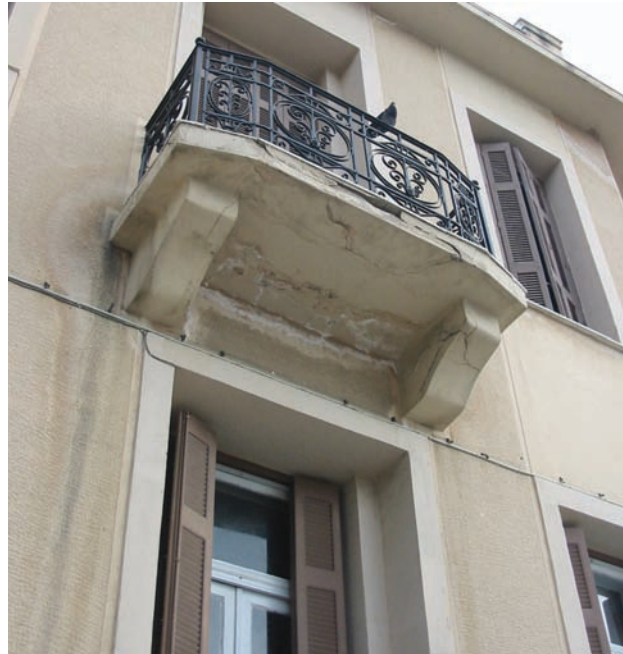
6  
Για την αποκατάσταση των φθορών του εξώστη αποκαλύφθηκε ο οπλισμός και έγιναν οι απαραίτητες ενισχύσεις.

Τα κουφώματα αντικαταστάθηκαν, διατηρώντας την παλαιά φιλοσοφία (γεωμετρία, υλικό) και έναν κλασικό χαρακτήρα σε λιτές γραμμές. Χρησιμοποιήθηκαν οικολογικά χρώματα και ειδικά διαμορφωμένο (μη - τυποποιημένο) διάκενο ανάμεσα στους υαλοπίνακες για την ισοροπημένη σχέση ηχομόνωσης - θερμομόνωσης, ενώ οι εξωτερικοί υαλοπίνακες είναι ενεργειακοί με φίλτρα προστασίας από την υπέρυθρη ακτινοβολία. Η αποκατάσταση της όψης έγινε με αποκάλυψη του οπλισμού στα φουρούσια (γείσιποδες) των εξωστών

και εργασίες ενίσχυσης. Για τον επιχρωματισμό επιλέχθηκαν αυτοκαθαριζόμενα χρώματα υψηλής αντοχής λόγω της μικρής απόστασης του κτιρίου από τη θάλασσα. Σημειώνεται ότι το νέο κλιμακοστάσιο σχεδιάστηκε έτσι, ώστε να υπογραμμίζει το σύγχρονο χαρακτήρα του και να έρχεται σε αρμονία αντίθεσης με το παλαιό ξύλινο κλιμακοστάσιο. Τέλος, λόγω του χαρακτήρα του κτιρίου ως επαγγελματικού χώρου με έντονη καταπόνηση, επιλέχθηκαν δάπεδα πλακιδίων σε μοντέρνα γεωμετρία και χρώμα. Ειδικά στον όροφο χρησιμοποιήθηκαν πλακίδια που προσομοιάζουν σε ξύλο.

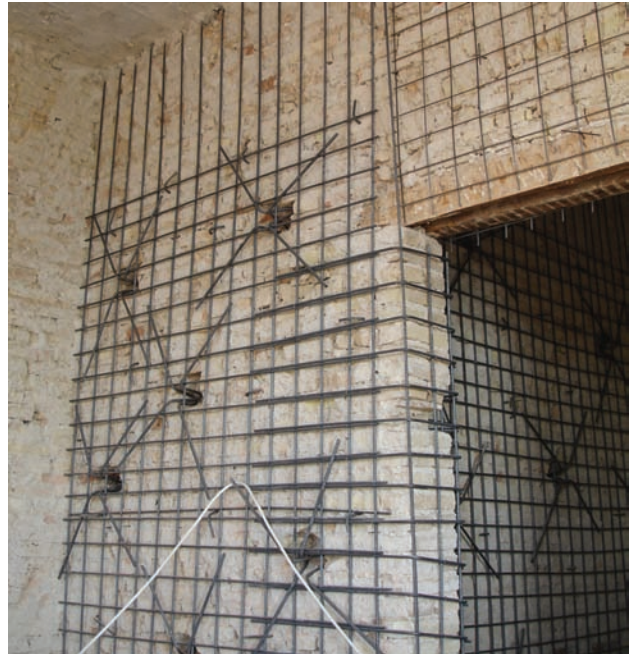
7  
Στο κέλυφος του κτίσματος υπήρχε λιθοδομή και ο διαχωρισμός των επιπέδων γινόταν με πλάκες σκυροδέματος που ήταν εν μέρει σε κακή κατάσταση. Διακρίνεται το ξύλινο πρέκι της πόρτας. Στο στάδιο της στατικής ενίσχυσης του κτιρίου έγινε χρήση εκτοξευόμενου σκυροδέματος. Στην εικόνα διακρίνονται χαρακτηριστικά οι σύνδεσμοι (φωλιές) του οπλισμού με την τοικοποιία.

Μετά από το στατικό έλεγχο του κτιρίου με λήψη δοκιμών, η στατική ενίσχυση του φέροντος οργανισμού συμπεριέλαβε μεταλλικές κατασκευές (με διατομές μορφοσιδήρου), νέα υποστυλώματα από οπλισμένο σκυρόδεμα, νέες πλάκες σε αντικατάσταση κάποιων που είχαν μεγάλες φθορές και μανδουών από εκτοξευόμενο σκυρόδεμα (guniting). Κατά τις απαιτούμενες εργασίες αγκύρωσης του πλέγματος επί των τοικοποιιών αποκαλύφθηκαν πολλά στατικά προβλήματα και σειρά δυσκολιών. Ενδεικτικά, διαπιστώθηκε ότι το αρχικό περίγραμμα του εσωτερικού χώρου του υπογείου δεν ήταν συμπαγές και δεν αποτε-

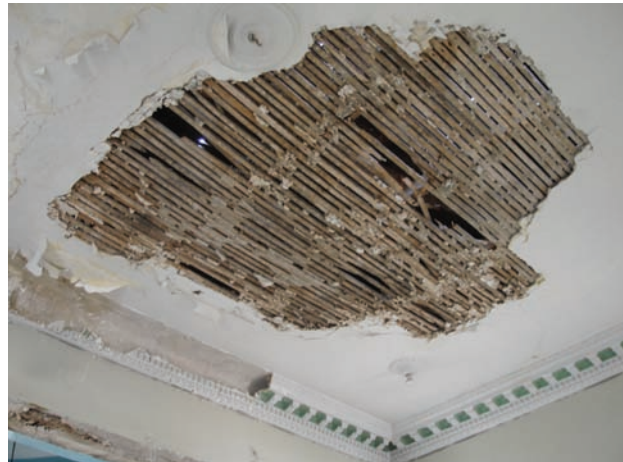
8  
Οι οροφές διέθεταν κλασική κατασκευή με μπαγδατί σε πολύ κακή κατάσταση.

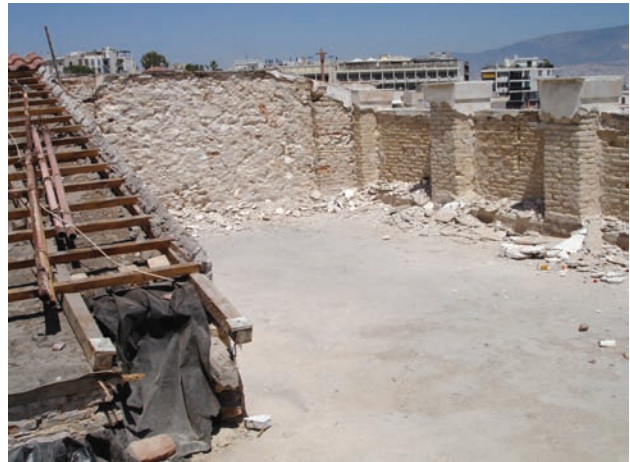
9  
Άποψη του ενός από τα δύο προκτίσματα που βρίσκονταν στο δώμα πριν από την αποκατάσταση. Διακρίνονται το πετρόκτιστο τμήμα του διαχωριστικού στηθαίου με την όμορη ιδιοκτησία και οι οπτόπλινθοι παλαιού τύπου στους κιονόσκους του στηθαίου της πρόσοψης.
