## ΔΙΑΤΗΡΗΤΕΟ ΝΕΟΚΛΑΣΙΚΟ ΚΤΙΡΙΟ ΣΤΗΝ ΚΑΣΤΕΛΑ ΠΕΙΡΑΙΑ Μελέτη αποκατάστασης

Παρουσίαση: ΧΑΡΗΣ ΠΑΠΑΪΩΑΝΝΟΥ, αρχ. μηχ. Ε.Μ.Π.

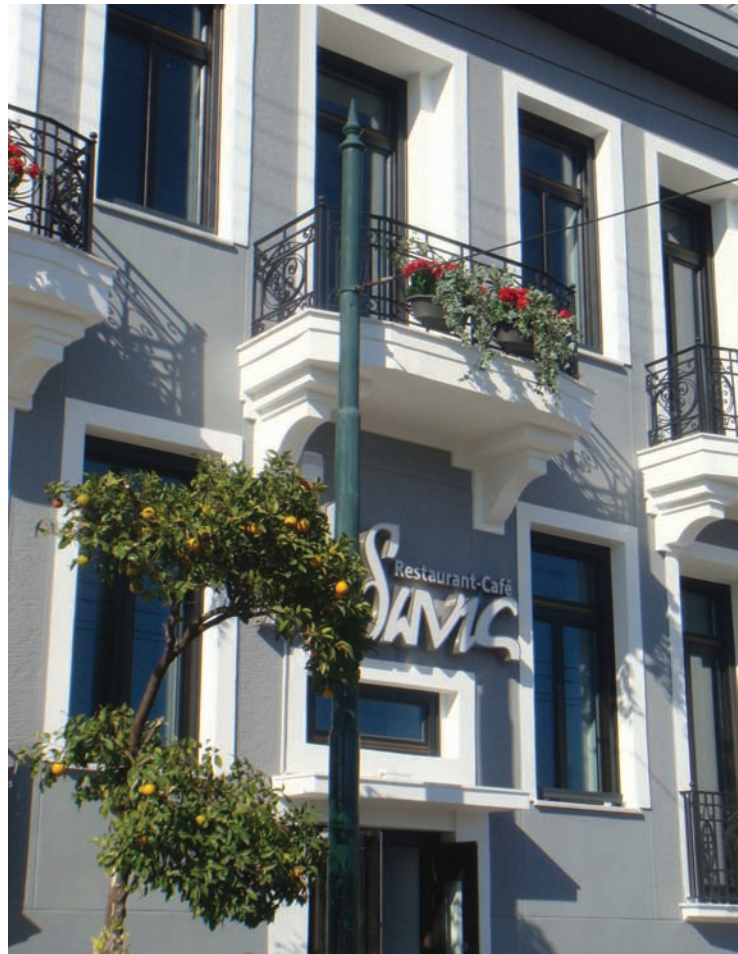
4 Άποψη λεπτομέρειας του εξώστη μετά την αποκατάσταση.

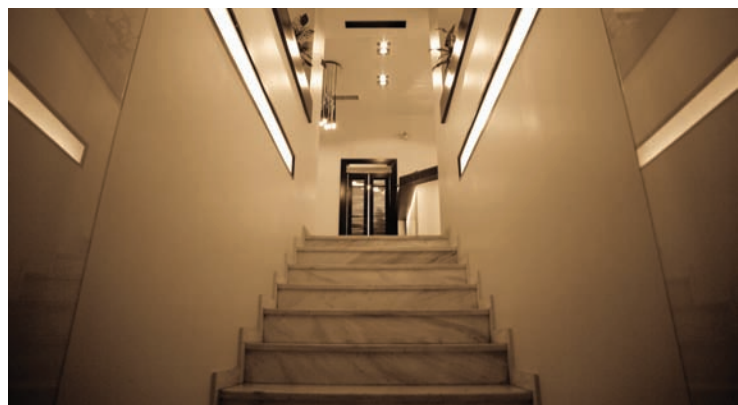
5 Άποψη του εσωτερικού χώρου από την κυρία είσοδο. Η μαρμάρινη σκάλα αποκαταστάθηκε, προκειμένου να διατηρηθεί το κλασικό στοιχείο, ενώ διαμορφώθηκαν σχισμές με κρυφό φωτισμό στις εκατέρωθεν πλευρές της για τον τονισμό της δυναμικής και την έμφαση στην κατεύθυνση οράσεως του επισκέπτη.
